Projet: « Rendre la Gestion et l'Elimination des PCB Durable au Maroc »

# CONTRAT N° 3000108632 (MME/ONUDI) SERVICES DE DÉCONTAMINATION DE TRANSFORMATEURS CONTAMINÉS

# Rapport N° 1 de visite de supervision

Objet	Programme PCB - Phase 2 : Opération de décontamination / Visite de					
	supervision de décontamination de 5 transformateurs de la Régie REDAL					
	Rabat.					
Date	Le Mardi 24 octobre 2023					
Lieu	Site de la société MME à <b>Bouskoura</b>					
Participants	Le Coordonnateur National du Programme PCB, le Directeur de la société					
	MME et l'équipe MME

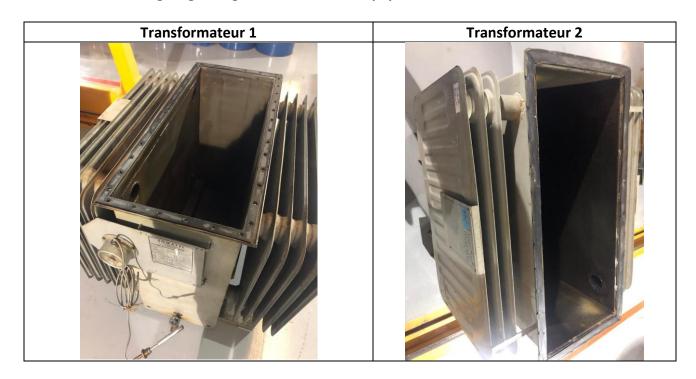
Photos: Décuvage, égouttage et enlèvement du papier isolant des transformateurs

- Démontage des parties actives des transfos.
- Lavage de la cuve des transformateurs
- Récupération des eaux de lavages
- Traitement et décontamination de la partie active des transformateurs par étuvage à 120 C

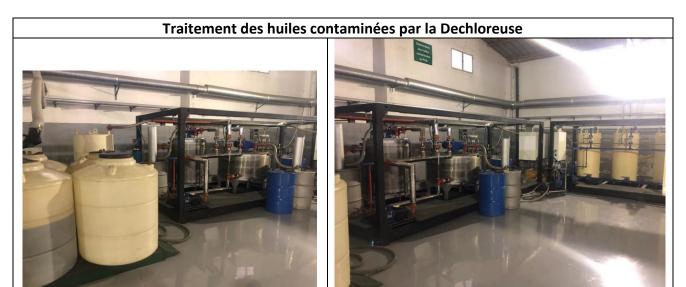
## **Photos**

- Filtration
- Chauffage
- Réacteur de décoration (ajout de réactifs)
- Analyse des huiles
- Collecte et stockage des résidus de la dechloreuse.

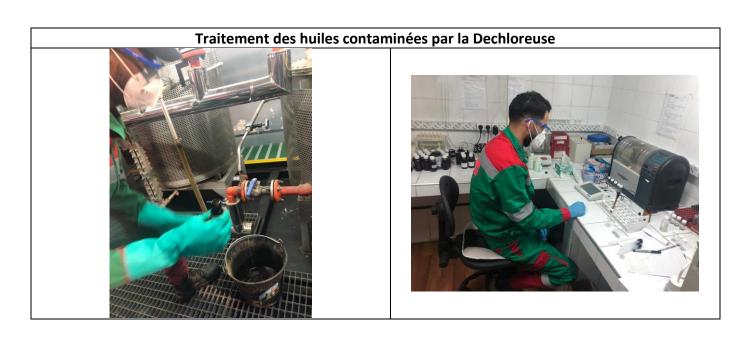
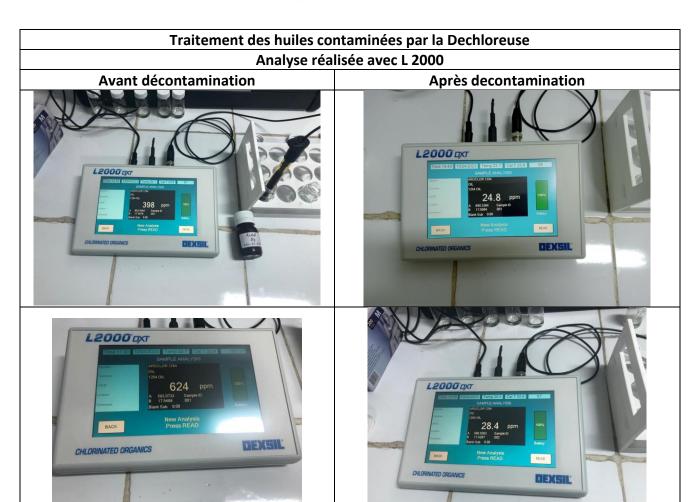
Après le temps réservé à la réaction chimique lors de la décontamination, des échantillons ont été prélevés, pour une analyse au niveau lu laboratoire de MME par l'analyseur le **L2000**.
