Objet : Récupération des Transfos HTA/BT contaminés par le PCB

Déroulement de la supervision :

Photos Visite du Lundi 07 Novembre 2023

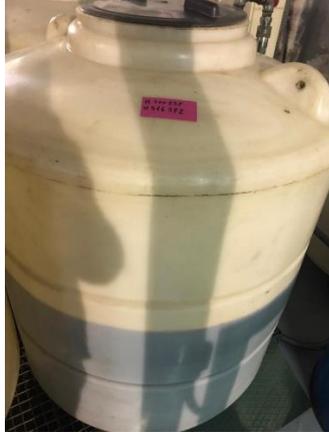
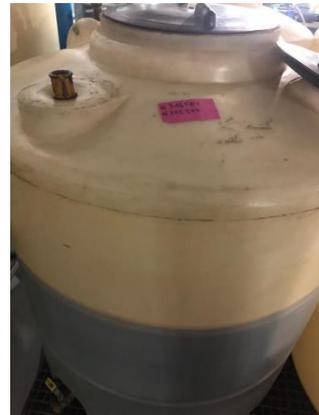
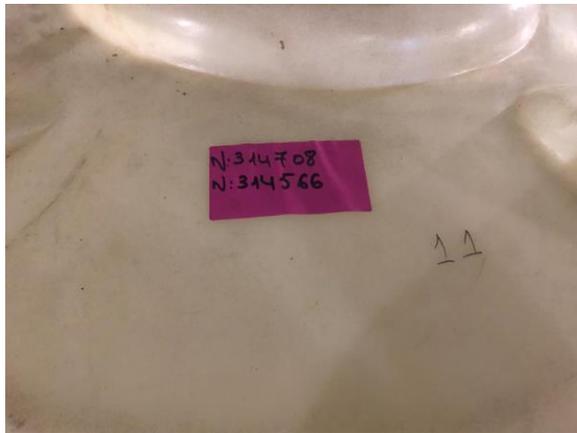
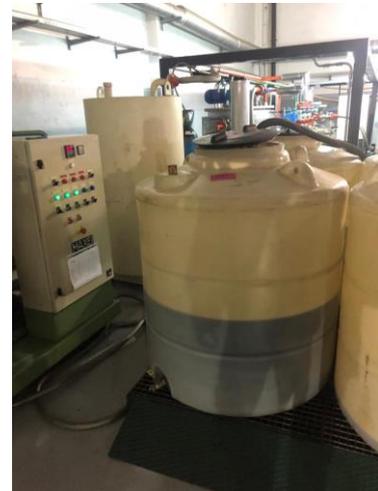
Après la vérification des équipements, les transformateurs ont été vidangé dans deux grandes citernes. La quantité vidangée est **de 1690** Kg des huiles contaminées.

Huiles vidangées des 6 Transformateurs

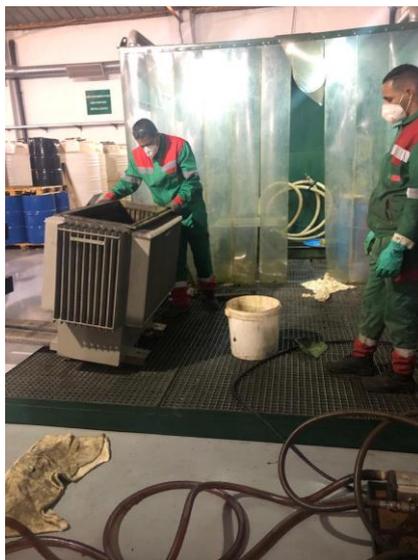
Lavage des carcasses des transformateurs

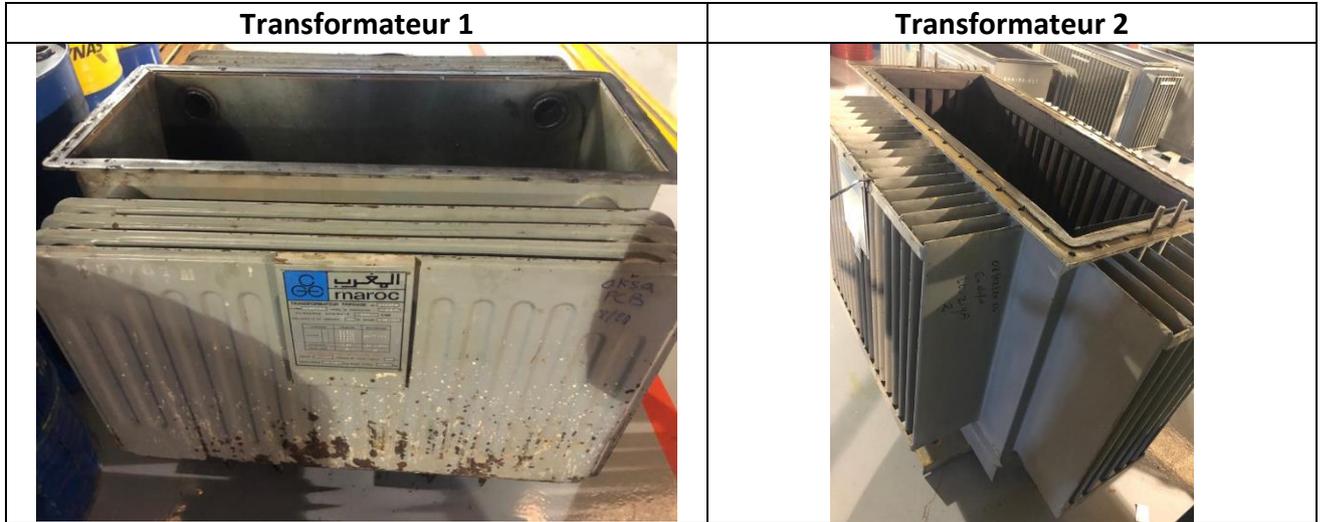
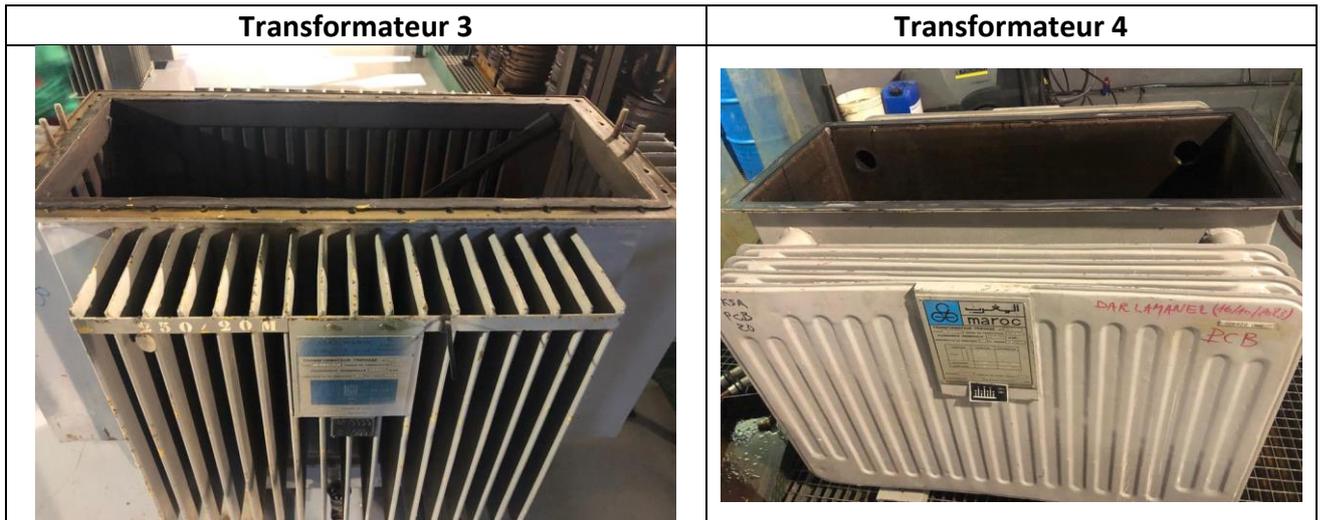
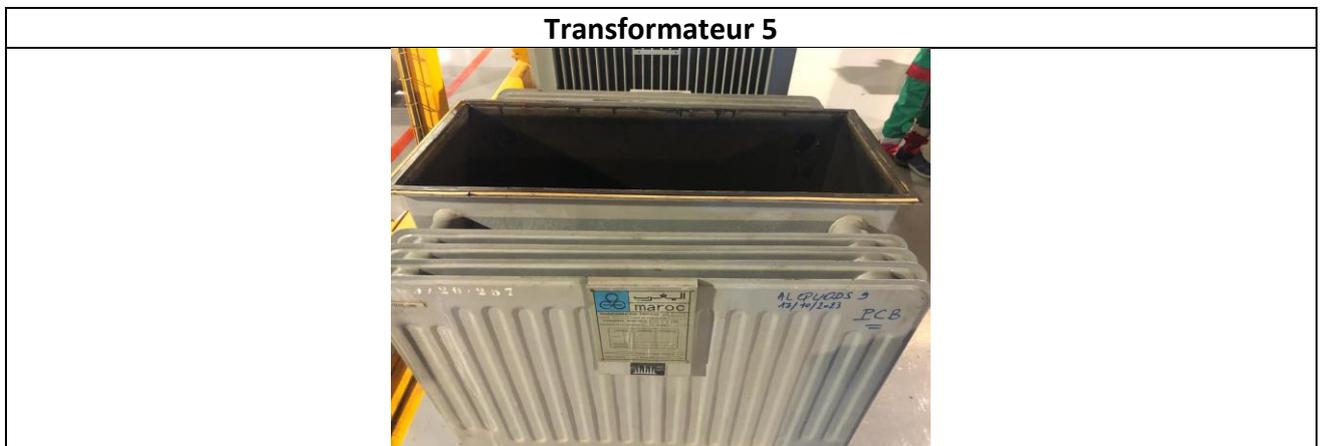
Photos : Décuvage, égouttage et enlèvement du papier isolant des transformateurs

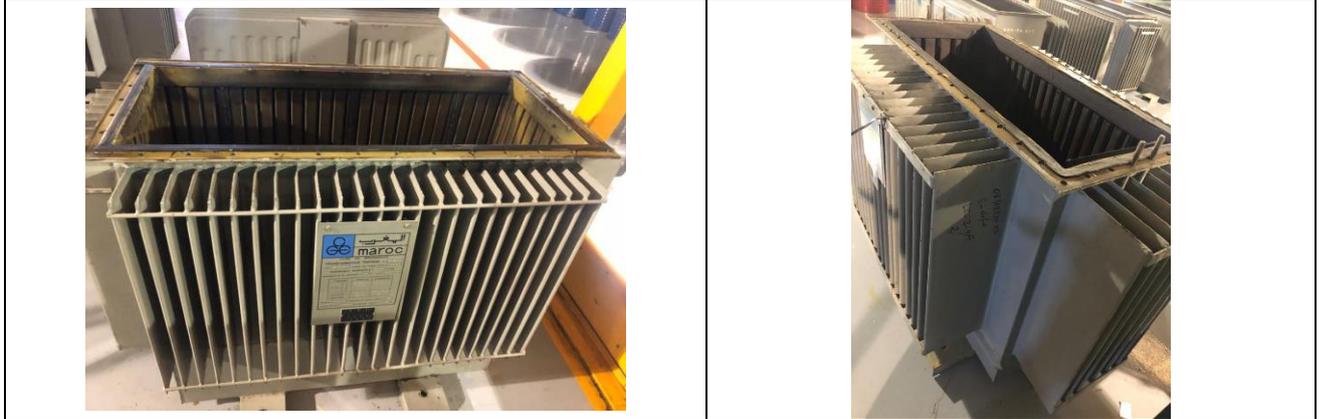
- Les mesures d'isolement effectuées montrent que 5 transformateurs sont fonctionnels et seront remis en service sans aucun problème technique après décontamination et remplissage avec les huiles neuves.
- 1 transformateur en en défaut et ne sera pas remis en service, et il sera décontaminé.

La LYDEC a déclaré que 1 seul transformateur est en défaut et nécessite une décontamination au niveau de la plateforme PCB.

Transformateur 6 : Déclaré en panne par le détenteur

Suite aux tests électriques, 5 transformateurs seront remplis en huiles neuves sans PCB et remis en service, et 1 transformateur vétuste ne pourra pas être remis en service, il sera décontaminé et retourner au détenteurs.

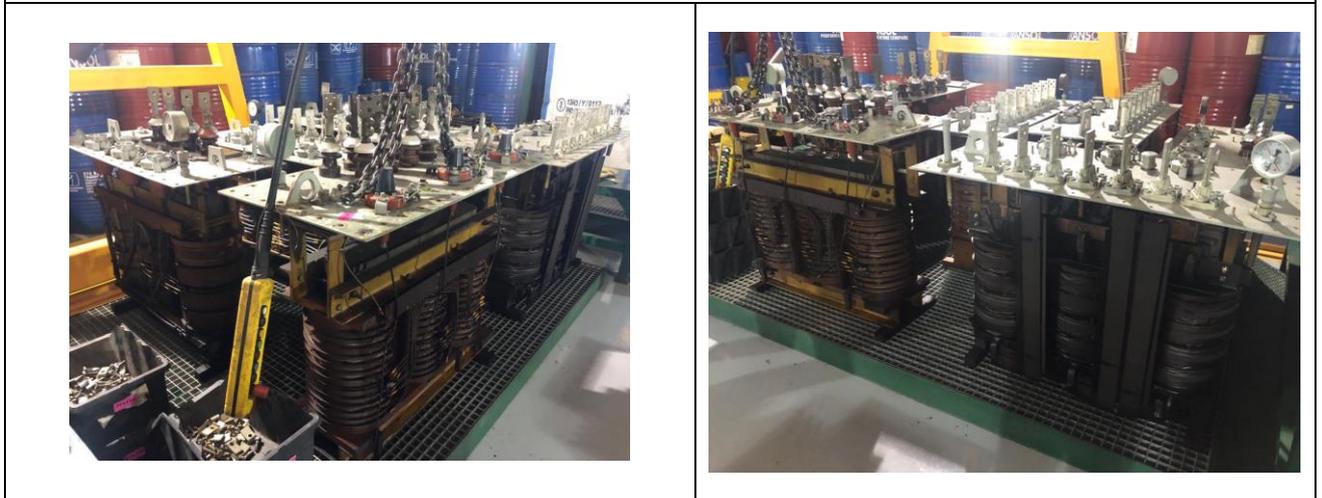
Traitement thermique de la partie active Des Transformateurs

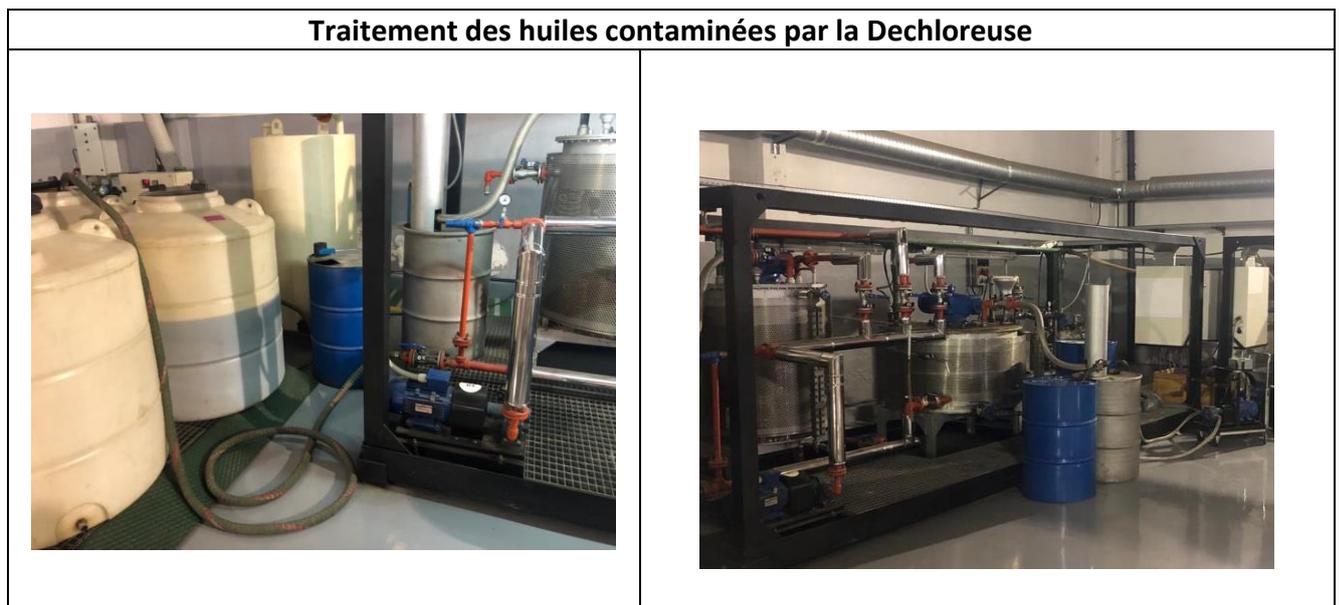
- Filtration
- Chauffage
- Réacteur de décoration (ajout de réactifs)
- Analyse des huiles
- Collecte et stockage des résidus de la dechlorouse.

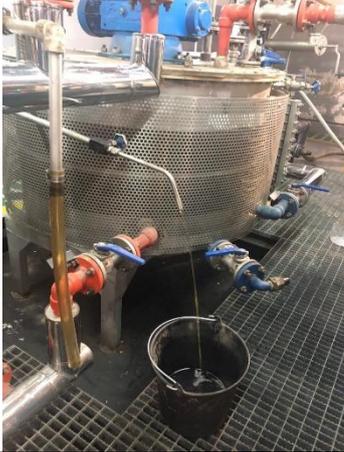
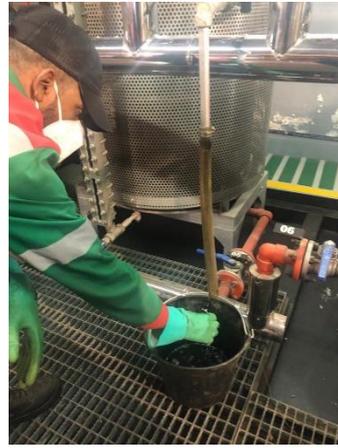
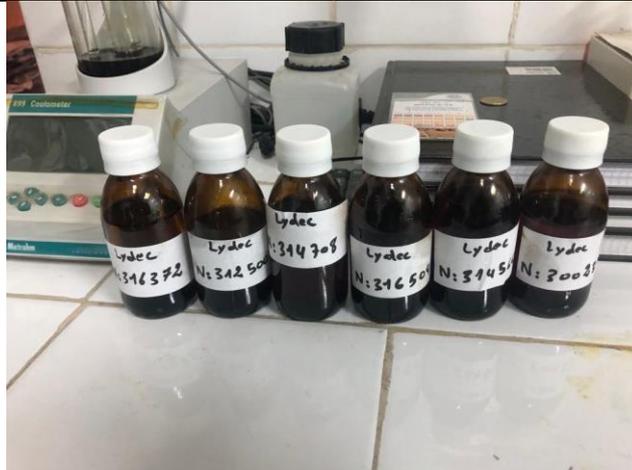
Prise des échantillons après filtration et décoloration des Huiles

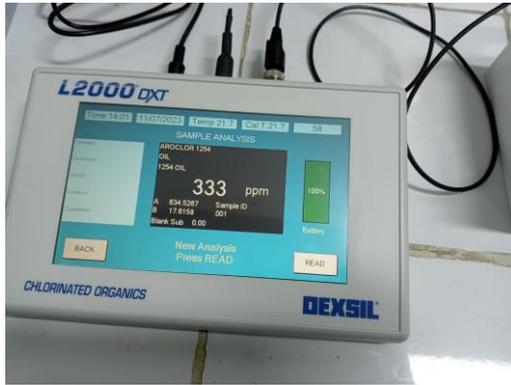
Après étape de filtration

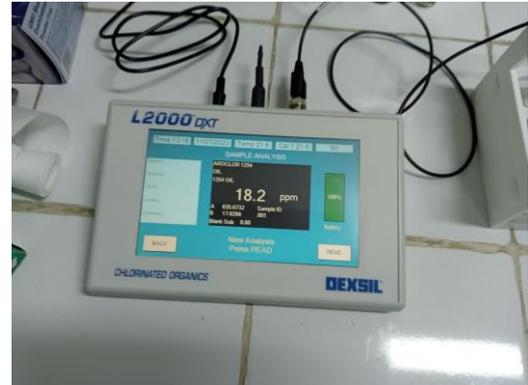
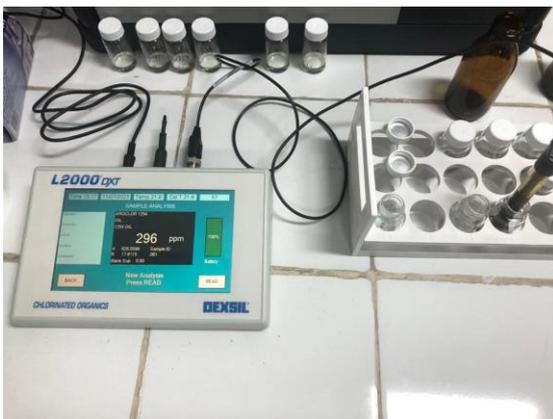
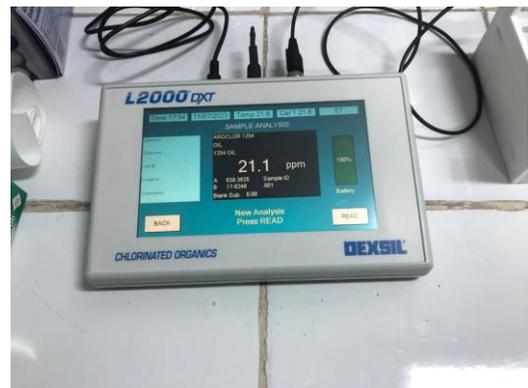
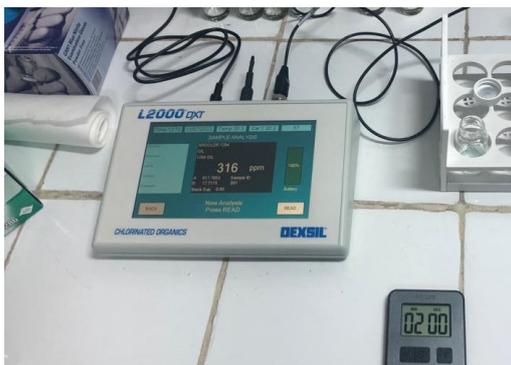
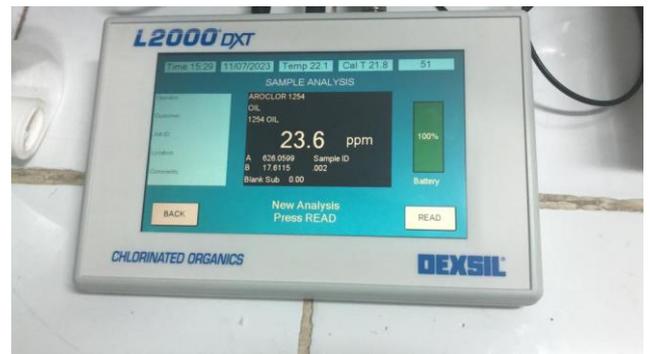
Après déchloration

Lors de cette visite les 6 transformateurs ont été décontaminés et vidangés, les huiles à PCB ont été décontaminées jusqu'à un seuil inférieur à 50 PPM par MME.

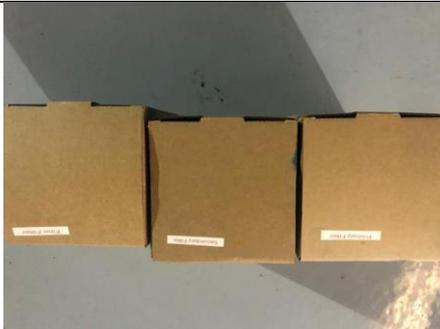
Les filtres du Retrofilling
